VOORONDERZOEK historisch

EEN SAMENVATTING VAN DE HISTORISCHE GEBEURTENISSEN VAN TOEPASSING OP DEZE PLEK WAARVAN MOGELIJK NOG SPOREN TE VINDEN ZIJN IN DE ONDERGROND

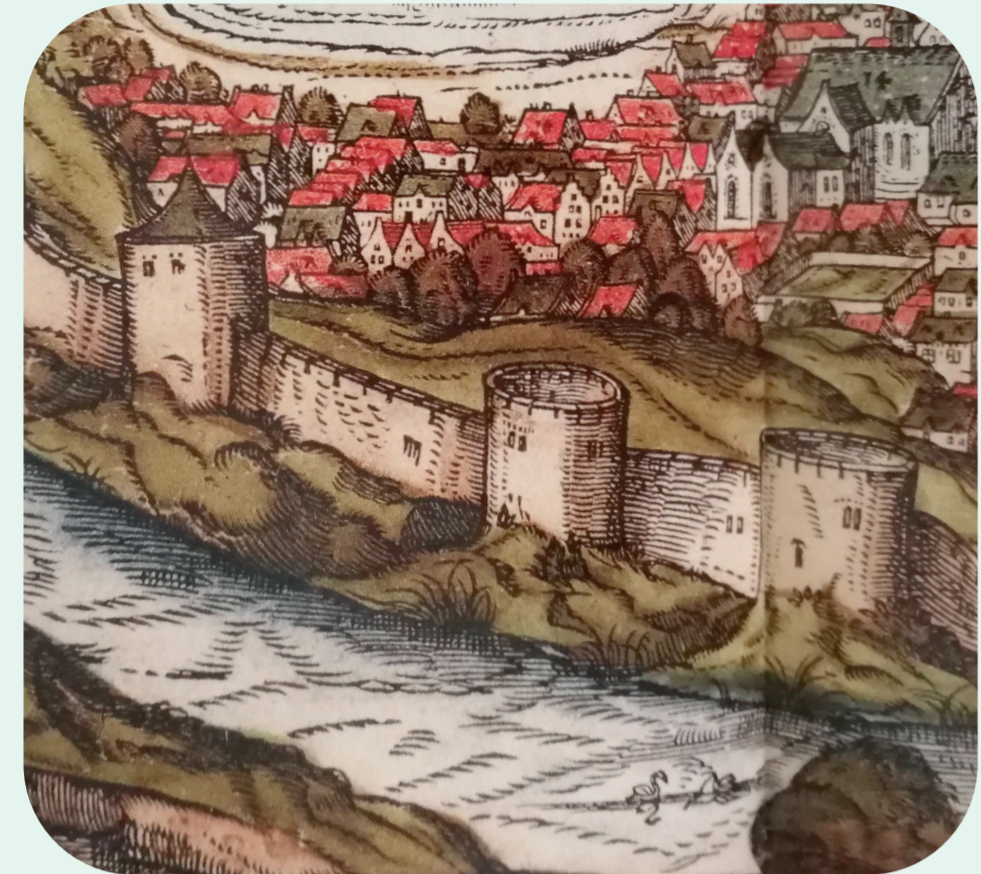
De Bourgondische muur met torens. Gekleurde lithografie, s.n. (1567). Gebaseerd op gravure Hieronymus Cock.

- Volgens de kronieken werd de huidige Lange Torhoutstraat al in de vroege 10e eeuw beëindigd door een poort in de toenmalige omwalling met palissade en gracht. Na het beleg van Ieper gaf Filips de Stoute de opdracht om Ieper te omringen met een stenen muur. Deze muur met torens en een aarden wal werd gebouwd van 1388 tot 1396. De Torhoutsepoort was toen één van negen toegangspoorten tot het middeleeuwse Ieper. Het was een versterkte stenen constructie. Ervoor lag een brug over de gracht met een voorportaal en een ophaalbrug.

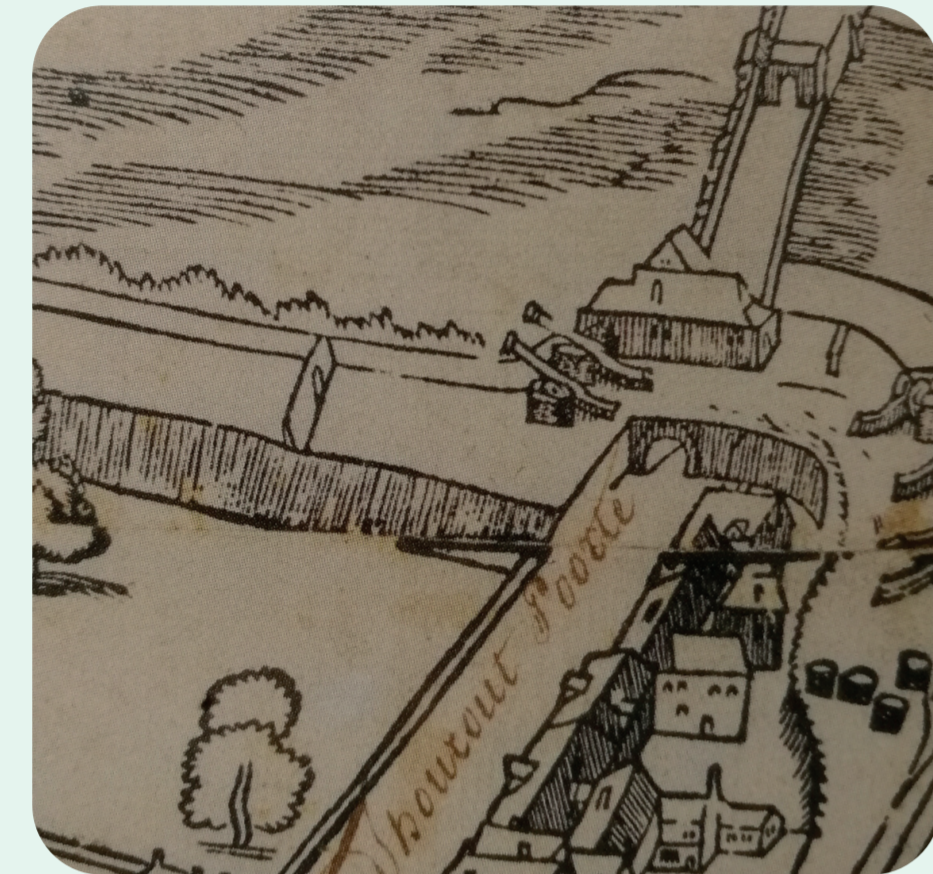
De "Thourout Poorte". Niet-gekleurde lithografie, Thévelin & Destree (1564).

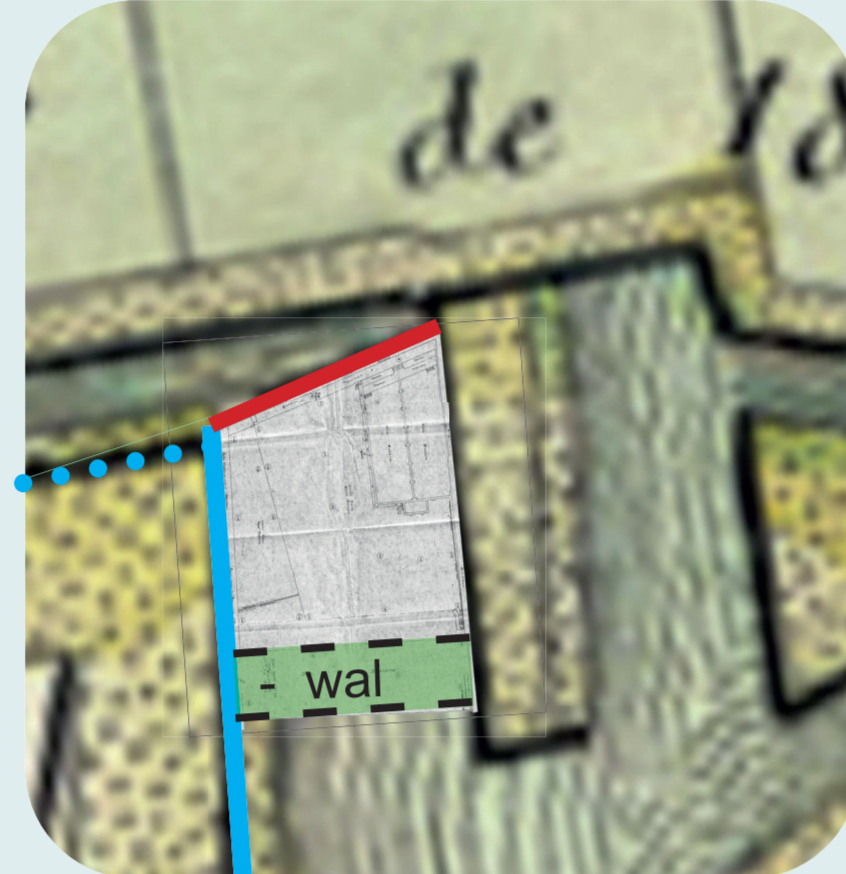
Deels afgebroken vestingmuur (blauw), scheidingmuur-gracht (rood), nieuwe aarden wal (groen).

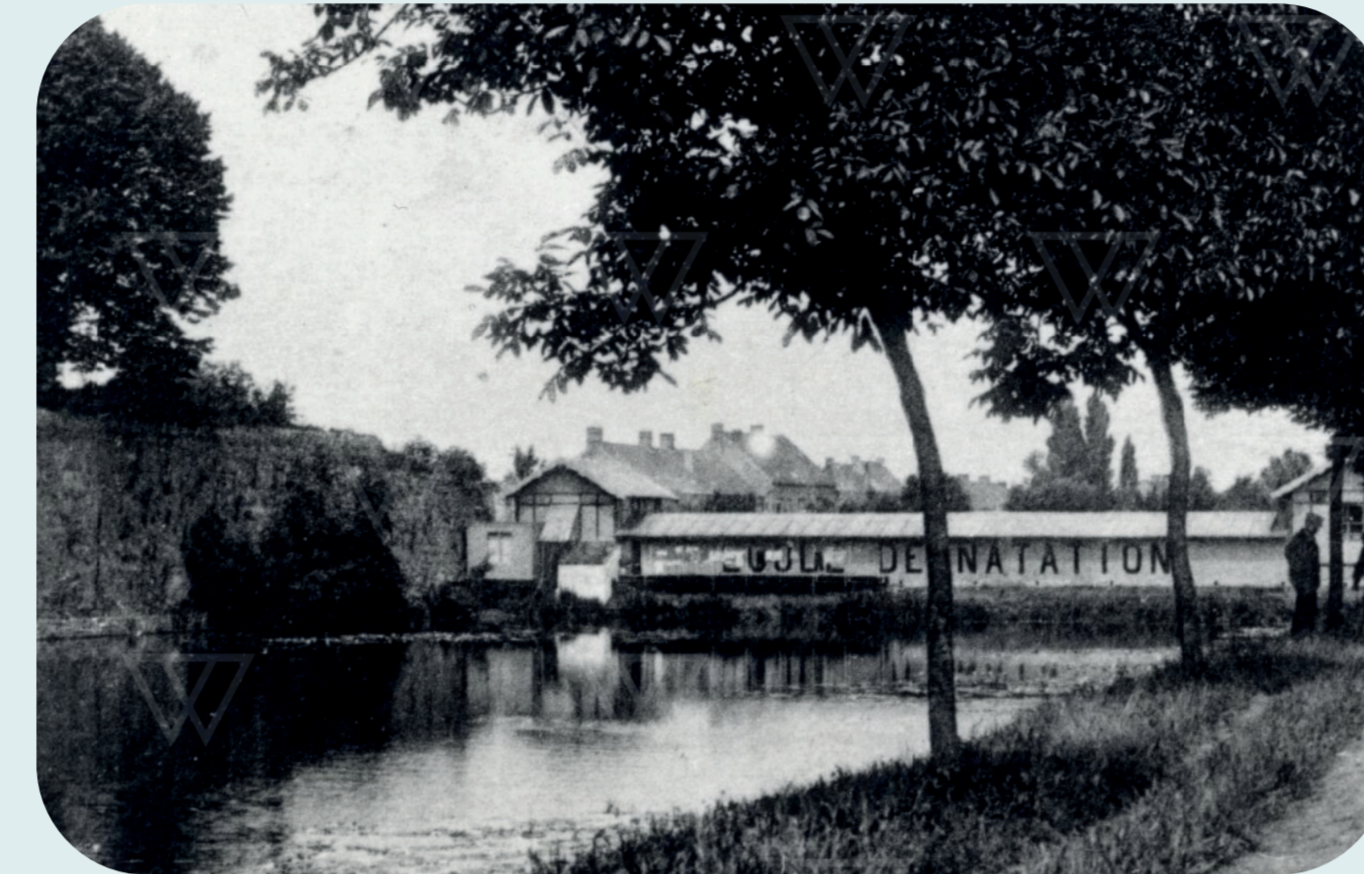
Zicht op de militaire zwemschool vanaf de Kiplinglaan. Postkaart, s.d. (periode 1900-1914). Privécollectie [Westhoek verbeeldt]

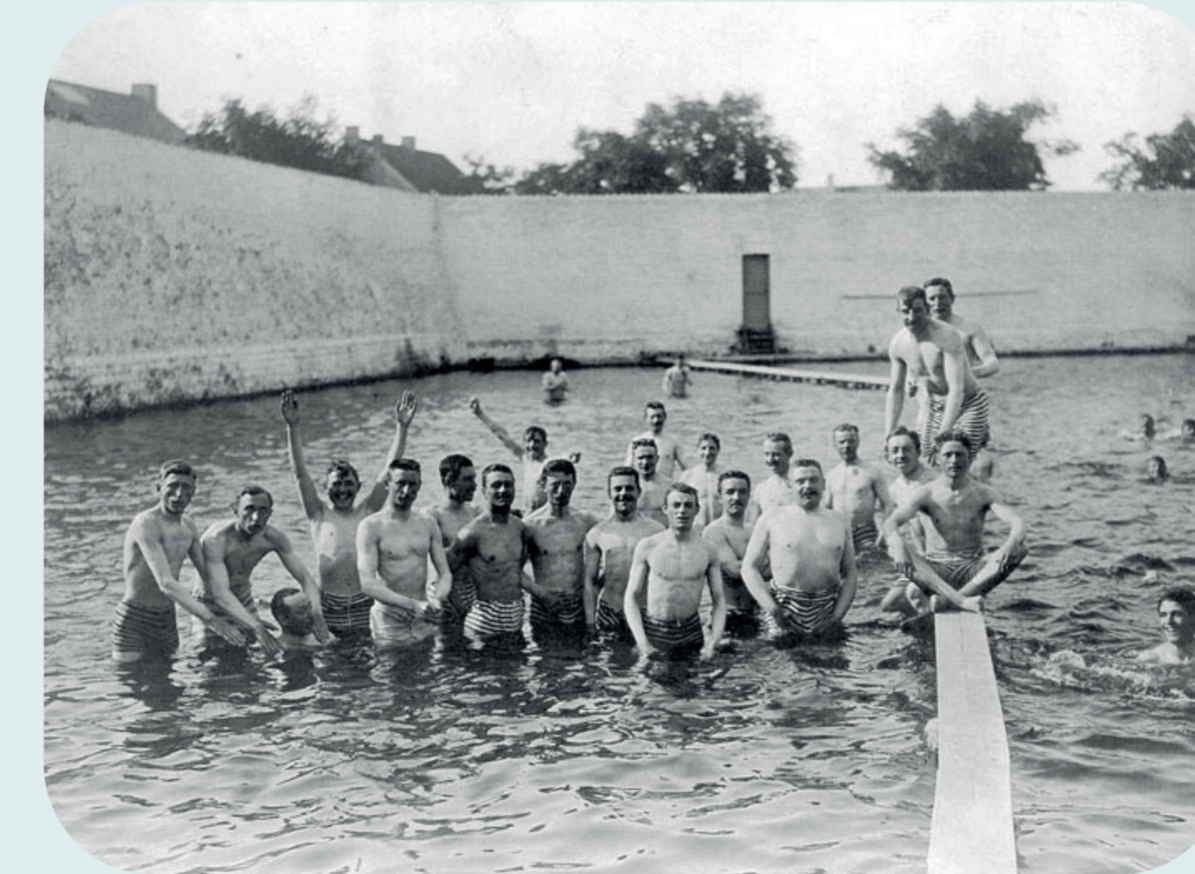
Militairen in het zwembad tussen vestingmuur (links) en scheidingmuur-grachten (achter). Foto, s.n. (voor 1914). Privécollectie [Westhoek verbeeldt]

- In 1852 besliste de Belgische overheid om nagenoeg alle Belgische vestingsteden te ontmantelen. Het onderhoud was te duur en belemmerde het potentieel voor stedelijke expansie tijdens de industriële revolutie. Ieper diende haar eeuwenoude stadsmuur af te breken. Daar werd mee gestart vanaf 1853. De gronden werden overgedragen in eigendom aan de stad. De meeste voorwerken (verdedigingseilanden) rondom de stad werden openbaar verkocht en geslecht. In 1858 was het geld voor de afbraak volledig op. De stad besliste om de afbraak te stoppen en de resterende wallen om te vormen tot een publiek park. De zwembadsite lag op het snijpunt van de afgebroken noordmuur en de bewaarde oostmuur. Op het uiteinde van de kasteelgracht ontstond een interessante locatie tussen de bestaande vesting, de scheidingmuur Kasteelgracht - Wieltjesgracht en de oeverlijn van de voormalige contregarde. In 1884 richtte de stad hier een militair zwembad in. Het laatste stukje van de Kasteelgracht werd afgesloten door een aarden wal toe te voegen. Daarop werd een zwemschool gebouwd met conciërgerie en kleedcabines. De militairen zwommen simpelweg in het grachtwater tussen de oude vestingmuren.

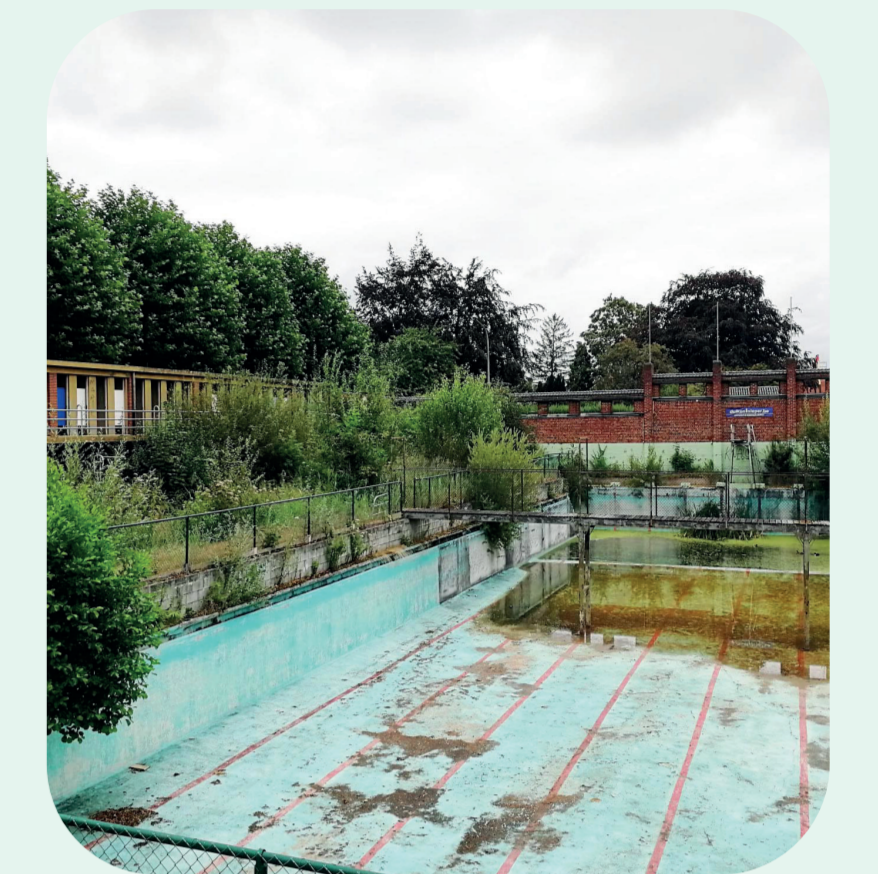
Het voormalige openluchtzwembad anno 2022 ©B-juxta

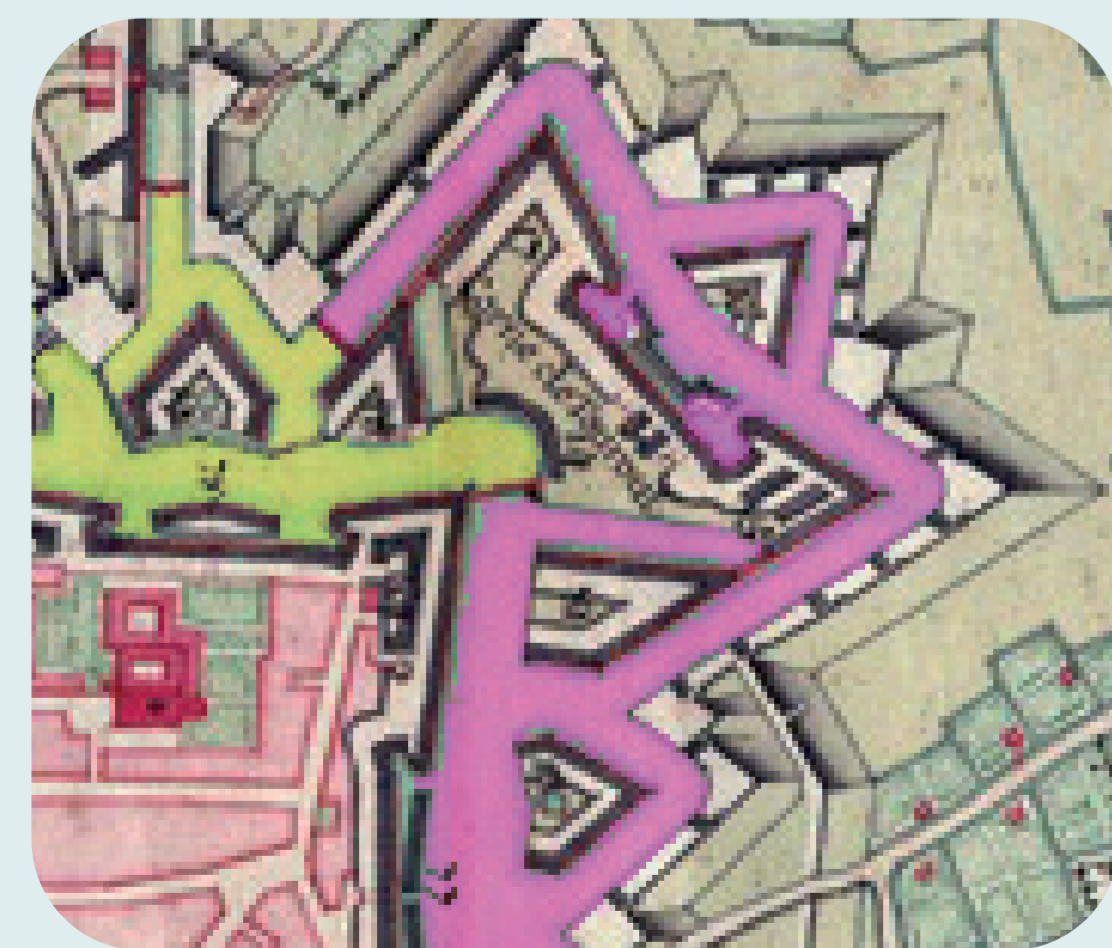
Detail stadsplan Ieper in 1711 door De Caligny (1725). [Stadsarchief Ieper]. Aanduiding Kasteelgracht in roze en Wieltjesgracht in geel.

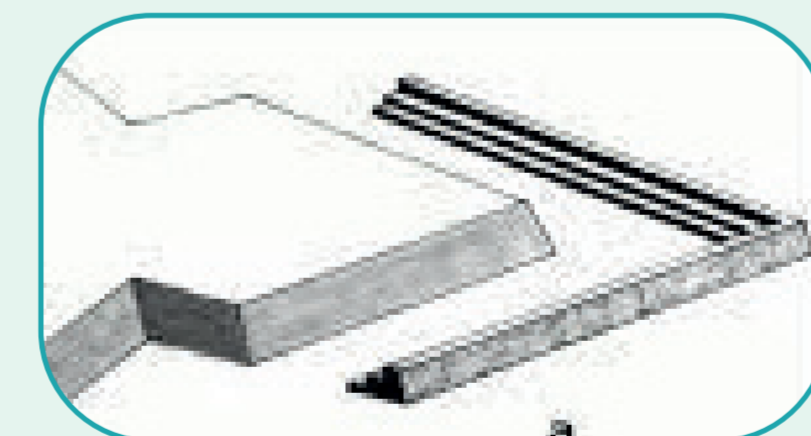
Tekening contregarde [Fortification et mémoire]

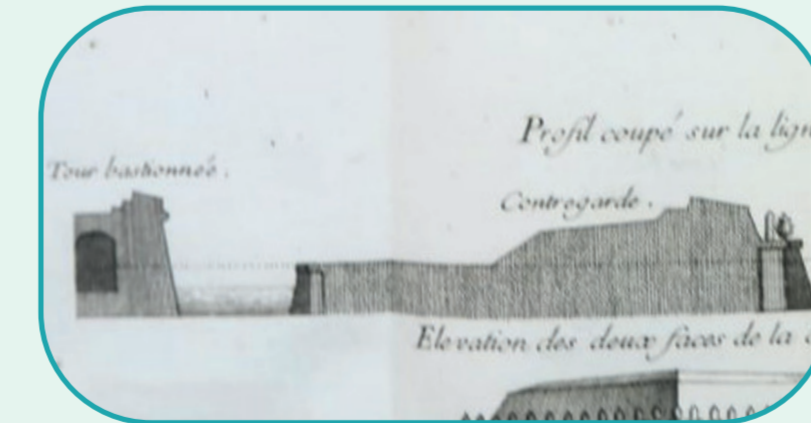
Terreinprofiel van een contregarde [Daniel Deidier, 1736].

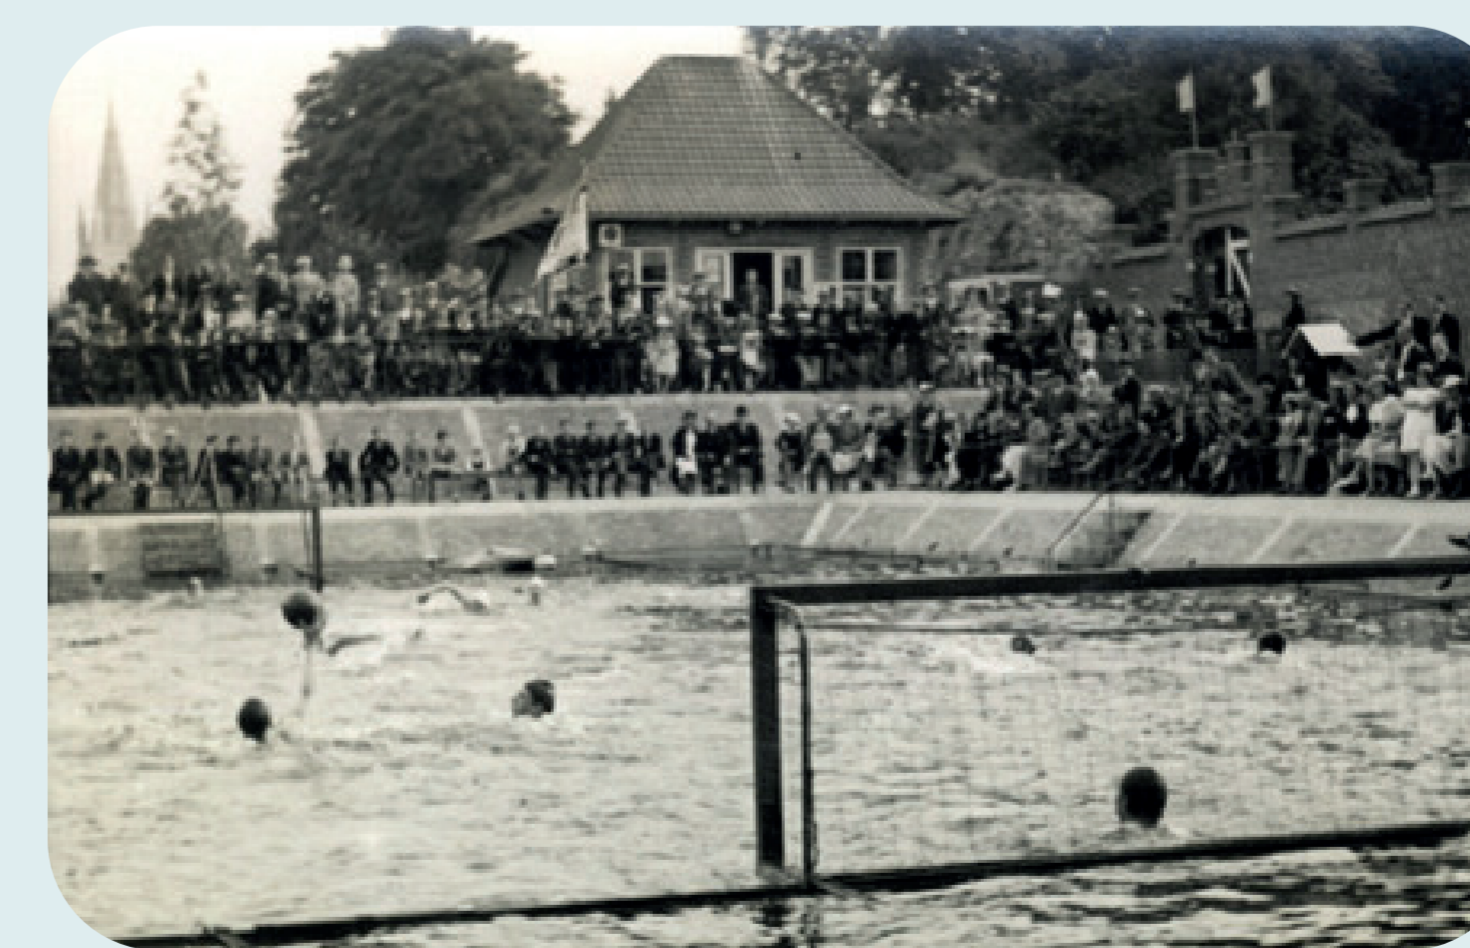
Het zwembad tijdens een waterpolo match na de Eerste Wereldoorlog. Foto, s.n. (18 augustus 1929). Privécollectie. [Westhoek verbeeldt]

- Tijdens de Eerste Wereldoorlog werd het zwembad sterk beschadigd. In 1923 ontwierp architect A. Leclercq een nieuw zwembad. Dat werd gebouwd tussen 1928-1929. De nieuwe zwembad was uit beton opgetrokken. Op de wal werd een nieuwe conciërgerie gebouwd. De oude vestingmuren rondom het zwembad werden afgebroken. Vermoedelijk waren ze te zwaar beschadigd. Er werd een nieuwe omheiningmuur opgetrokken in baksteen met kantelen op dezelfde contour als de oude vesting. Daartegen werden houten kleedcabines geplaatst.

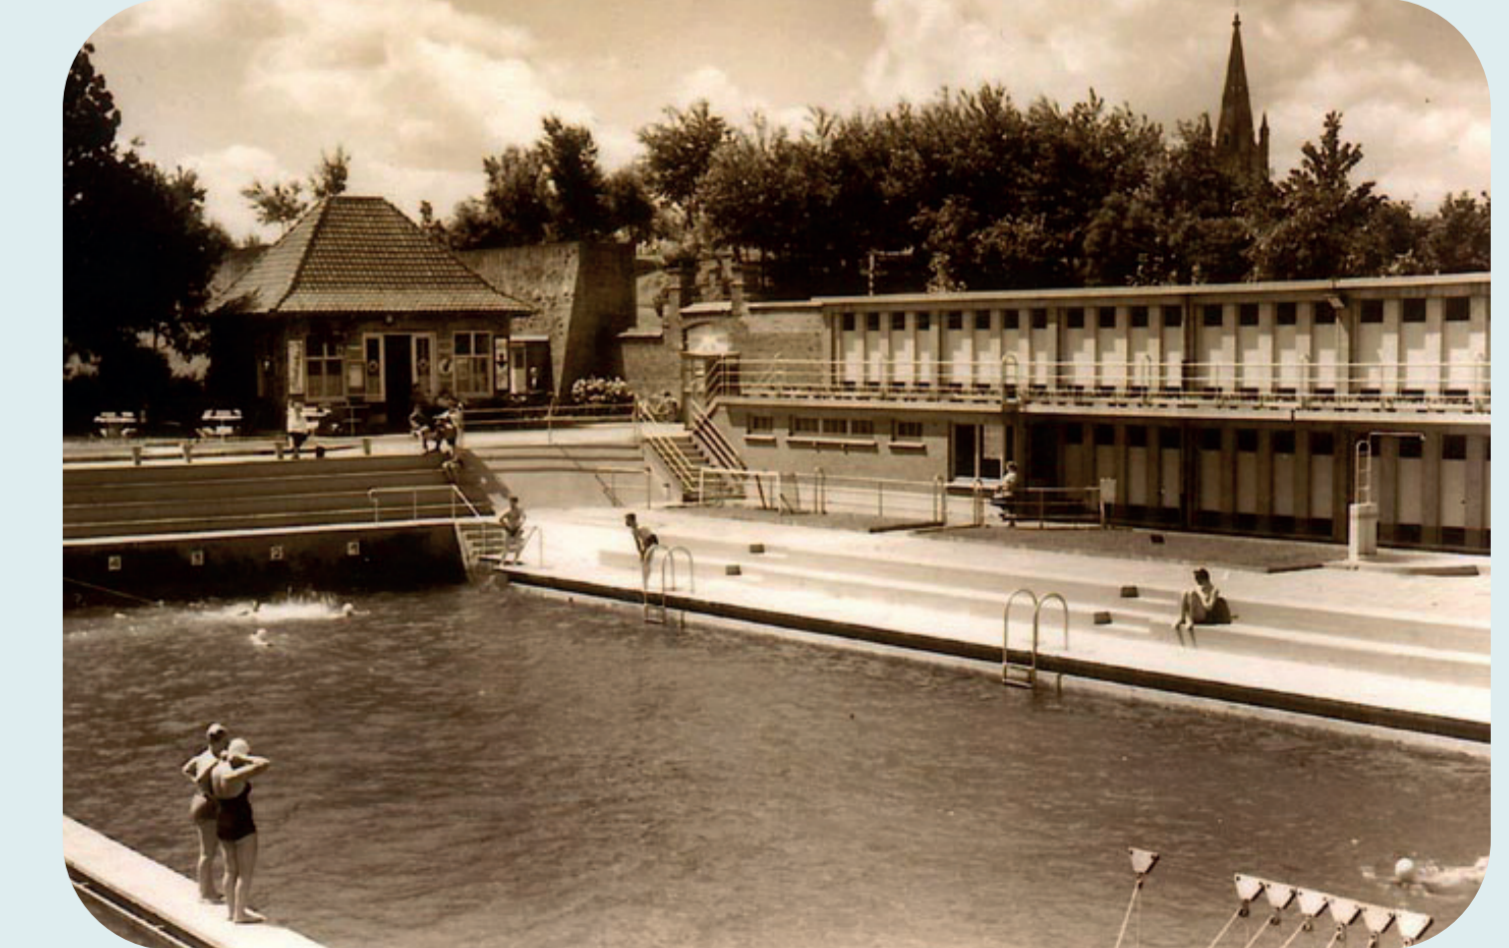
Het nieuwe olympische zwembad. Foto, s.n. (na 1939). Privécollectie. [Westhoek verbeeldt]

- Tussen 1937-1938 werd het zwembad tien meter langer gemaakt volgens de olympische maatvoering. Daarvoor werd de noordelijke omheiningmuur afgebroken en verderop rechtgetrokken. Het schuine tracé van de oude muur tussen de Kasteelgracht en Wieltjesgracht verdween. De omheining werd rechthoekig. De randen van het zwembad werden recht gemaakt en er werd een tribune gecreëerd. Kort daarna werden ook de typerende nieuwe kleedcabines, stortbaden en buisvormige relingen geplaatst. Deze bouwphase was het meest bepalend voor het huidige uitzicht van de zwembad-infrastructuur.
